2. 量子ビーム科学研究施設の現状

2-1 強力極超短時間パルス放射線発生装置（Lバンドライナック）

2-1-2 保守および故障の状況

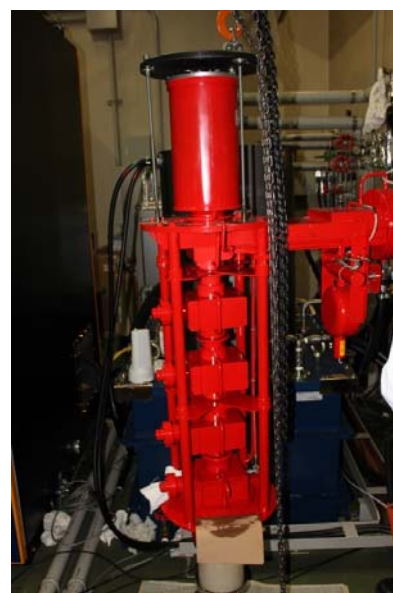
今年度最大の故障は11月の後半に起きたクライストロンからの冷却水漏れであった(図2)。漏れた冷却水がパルストランス tanks の絶縁油に混入し、油中で小さな水滴となってタンク内の高電圧部品に多数付着し、さらにタンクの底に深さ2cm程たまっていたため、大掛かりな復旧作業となった。クライストロンとフォーカスコイルを撤去した後、タンク上蓋に吊下げられたパルストランス等の機器を油中から引上げた。引上げ途中で絶縁油を吹き付けながら水滴を洗い流したが、細部に入り込んだ水滴は洗い流せないため、可能な限り分解して拭き取り作業を行った。それと並行して取り外したクライストロンの水漏れ箇所の特定制を行った。漏れ箇所はクライストロン本体の入力空洞の両端をつなぐ冷却水パイプの溶接部に空いたピンホールであった(図3)。このパイプを取り外して、補修した。新たな絶縁油を注入・脱気し、再度クライストロンを取り付けてRF出力試験を行った。と

図2 作業のために引き上げられたクライストロン。正面下側の茶色の吸引紙が漏れた冷却水で変色しているのが見える。

ころが、RF 出力が本来の出力の 1/4 程度しか出なかったため、予備のクライストロンに交換した。翌日の過渡モードでの運転では特に問題が生じなかったが、翌々日のマルチバンチモードの運転では安定性に問題があることが分かった。現在、利用運転を継続しながらエージングを進めている。クライストロン交換直後は突発的に変動が始まると、しばらくそれが続くような状態であった。1箇月程度でこの変動の問題は収束し、現在は安定な運用が可能なレベルに落ち着いている。

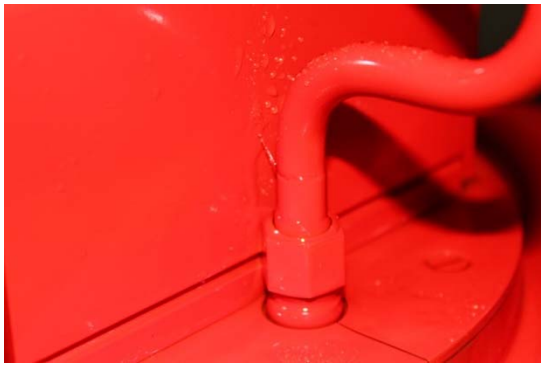
図3 漏水個所の拡大。パイプの溶接部に開いたピンヒールから入力空洞側面に向けて冷却水が噴出している。

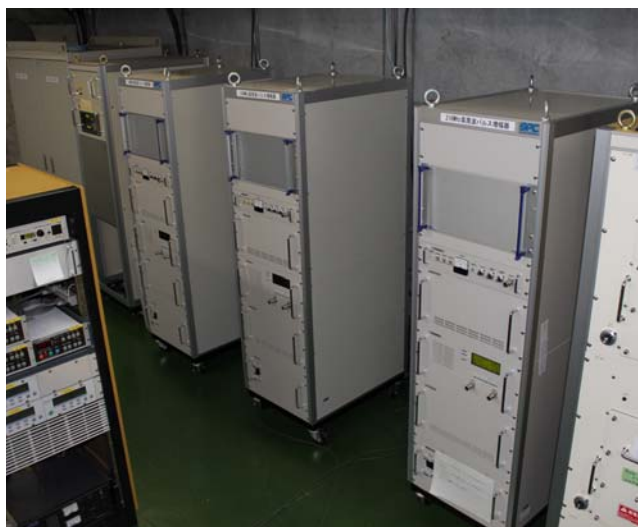
特に昨年度は 216 MHz 高周波パルス増幅器の増幅部に使用されているすべての FET ユニットで、実装されたチャージバンク

図4 新たなサブハーモニックバンチャー用高周波源となる 3 台の半導体パルス増幅器。奥の 2 台が 108MHz 空洞用、手前側が 216MHz 空洞用。

用の電解コンデンサの防爆弁が開弁していることが確認された。工場での試験では原因が究明できなかったため、納入済みの 108MHz 高周波パルス増幅器の各 FET ユニットに温度センサーを取り付けて、運転時の温度変化をモニターしながら運用を継続した。今年度になって、ライナックのシャットダウン後に電源ブレーカーを落とし忘れた時、FET ユニットの温度が 50 度まで上昇し、その後 40~50 度の間で変動しているのが観測された。通常シャットダウン後は冷却水装置が停止するため、冷却水の流量不足アラームで FET アンプへの電源供給は停止するはずであった。ところが、実際にはこの保護機能は生かされておらず、FET 側の温度保護回路(50 度で供給停止、40 度で解除)のみが動作していた。故障した 216MHz 増幅器では冷却水流量不足アラーム機能が停止されていた上に、この温度保護回路が実装されていなかった。故障後に引き取られていた 216MHz 増幅器は FET 基板を再製作したうえで、2 月末に納入された(図4)。また、これを機会に残りの 2 台にも冷却水流量不足アラームを追加し、その他の保護ロジックの動作条件と安全措置の見直しを行った。
