## 1. ライナック

### 1.1 強力極超短時間パルス放射線発生装置(Lバンドライナック)

#### 1.1.1 Lバンドライナックの運転状況

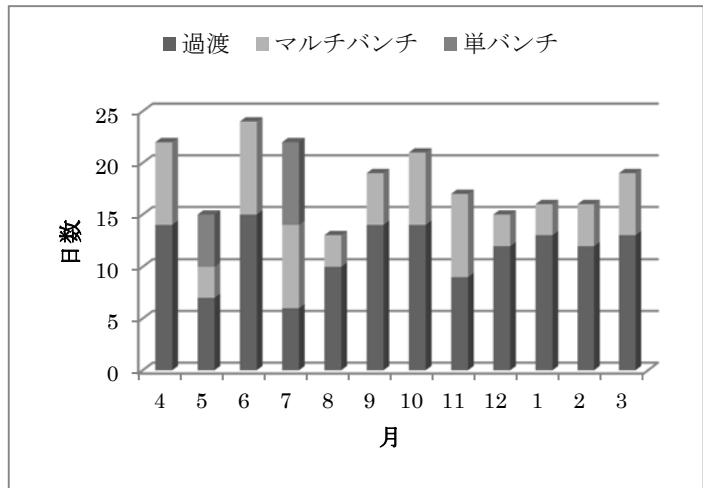
図1:平成27年度Lバンドライナック月別運転日数。1～3月は予定日数。

図1は、平成27年度におけるLバンドライナックの運転日数を、月別、モード別に表したものである。今年度のLバンドライナック共同利用では20の量子ビーム科学研究施設 共同利用研究課題と12の物質・デバイス領域共同利用拠点 施設・設備利用課題が採択された。前期は保守作業の18シフトを含む118シフトが配分され、後期は保守作業の18シフトを含む118シフトが配分された。3月31日現在の、保守運転を含む運転日数は236日、運転時間実績は2,978時間である。以下に記すマシントラブルにより利用が中止となったマシンタイムは3日であったが、それ以外に利用開始時間に遅れが生じたマシンタイムが数日あった。3月末までの保守日除く通算運転日数は230日、通算運転時間は約2,951時間であった。
